Kangasalan Lepokoti henkii historiaa

KANGASALAN LEPOKODIN KUNNOSTUSVAIHEITA VUOSILTA 1993-2000

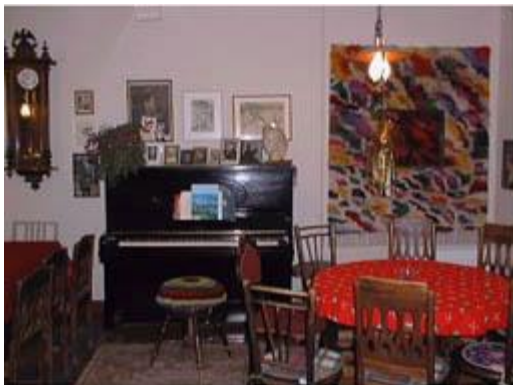
Sali korjauksen jälkeen

Salissa kaikista puupinnoista poistettiin vanhat maalikerrokset kokonaan, ja uudelleenmaalaukset tehtiin jälleen perinteisiä öljymaalilla käyttäen (Terra Linal, Uula Öljymaali)

Ulkovaipan korjauksen aikana oli jo ennakoon huoneessa tehty yksi Lepokodin suurimmista hirsikorjauksista, jolloin jouduttiin uusimaan seinäosa lasikuisti/ "radiohuoneen" oviaukko kokonaan.

Poikkeuksena edellisten huoneiden kunnostuksiin oli myös se, että saliin 1940-luvulla puretun kaakelimitin tilalle muurattu tiiliuuni poistettiin huonon lämmitystehon vuoksi. Tämän tilalle asennetaan marraskuun 1998 aikana purkutyömaalta hankittu "uusi" kaakeliuuni. Muutoin salin kunnostustöiden toteutustavat noudattelivat jo aikaisempien huoneiden kunnostusperiaatteita.

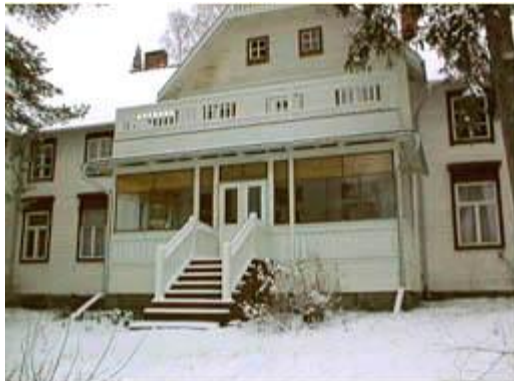
Ukkijärven puolella oleva lasikuisti rakennettiin lähes kokonaan uudelleen

Ulkopuolen korjaustöistä mittavaksi on myös katsottava päärakennuksen ”lasikuistin” rakentaminen pääosin kokonaan uudelleen, huonon taloudellisen tilanteen johdosta jouduttiin käyttämään puutavarana jopa purkutavaraa. Osa puutavarasta tosin jouduttiin tilaamaan erikoismitoin, sillä alkuperäiset puuosat olivat mitoitukseltaan huomattavasti nykyajan puutavaraliikkeiden ”hyllytavarasta” poikkeavia. Lasikuistin ulkoportaat muutettiin rakennustöiden yhteydessä alkuperäisen mallin mukaan johtamaan Ukkijärven suuntaan.

Lasikuistin sisäpuolen maalaustyöt toteutettiin lattiaa lukuunottamatta, perinteisiä öljymaaleja käyttäen. paitsi hirsiseinän osuus, joka maalattiin petroliöljymaalilla. Lattia maalattiin maalinpoiston jälkeen Uulatuote Oy:n Lakkamaalilla.

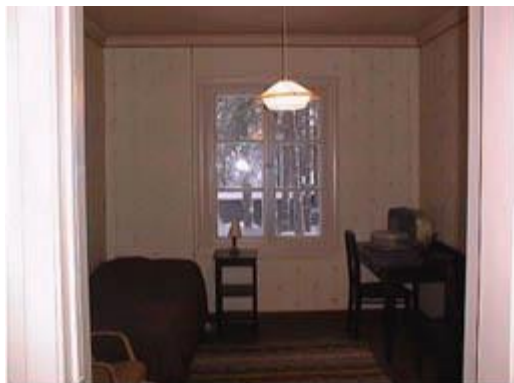
Useat kurssilaisista kunnostivat kokonaan oman huoneensa. Huone 16, Minna Rovio

Kaikki huoneen kunnostustyöt tehtiin kuten huone 15:ssä lukuunottamatta lahovaurioiden korjauksia, sillä niitä ei siellä esiintynyt. Pinkopahvitukset olivat kuitenkin niin pahoin repeilleet ja irronneet, että ne piti uusia.

Huoneen kalusteet entisöitiin huoneen korjaustöiden yhteydessä poistamalla niistä kaikki vanhat maalikerrokset, ja maalaamalla ne työmaalla itse valmistetulla ja alkuperäiseen värisävyyn tehdyllä maalilla.

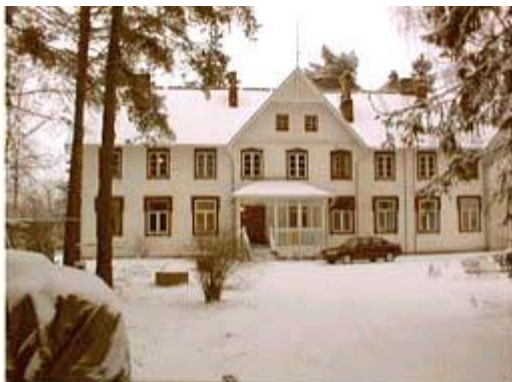
Päärakennus etujulkisivun puolelta. Hirsipinnat maalattiin maitomaalilla.

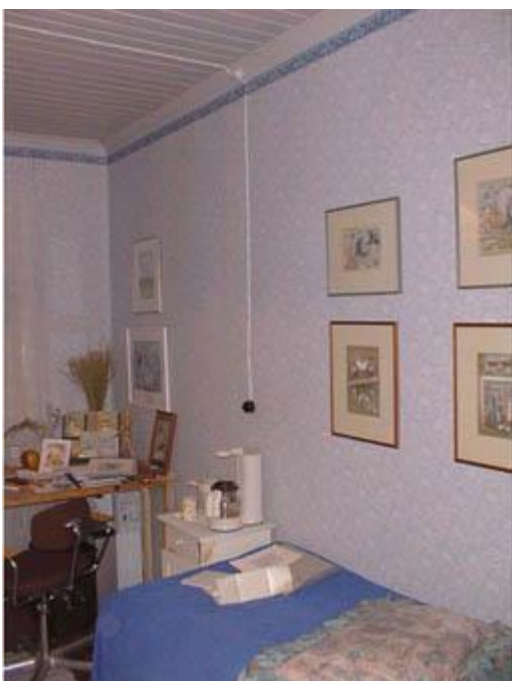
Huone 15 maalaustyöt suoritti Kalevi Salonen. Taiteilija Maaretta Muranen käytti tilaa työhuoneenaan

Huoneen kaikista maalattavista puupinnoista poistettiin vanhat maalikerrokset vähintään alkuperäiseen kiinteään öljymaalikerrokseen asti. Katossa oli n. 100x100 cm kokoinen lahovaurio, joka korjattiin mitoitukseltaan ja muodoltaan vastaavalla paneelilla. Lahovaurio oli ulottunut myös runkorakenteena olevaan hirteen, johon tehtiin tarvittava korjaus poistamalla vaurioitunut osa ja asentamalla sen tilalle saman verran ehjää hirttä. Myös huoneen ikkunaseinässä oli muutamia lahonneita hirsjiä, jotka uusittiin jo aikaisemmin ulkovaipan korjauksen yhteydessä.

Koska tämän huoneen kohdalla oli em. vesivuodoista johtuneita lahovaurioita, oli luonnollista, että nämä aiheuttivat myös sen, että kaikki seinillä olevat pinkopahvitukset jouduttiin uusimaan.

Kaikki puupintojen maalaustyöt tehtiin sivelemällä niihin kolme kertaa perinteinen öljymaali (Terra Linal), värisävyt etukäteen tutkittujen vanhojen alkuperäisten sävyjen mukaisesti. Lattiapinnat ja jalkalistat maalattiin Uulatuote Oy:n Lakkamaalilla (=pellavaöliymaali /-lakka-seos).

Tapetointi suoritettiin arkkitehti Riitta Kurosen valitsemaan vanhoihin tapettikerroksiin perustuvalla paperitapetilla.

Huoneen uuni kunnostettiin tulipesän osalta kunnostamalla se toimivaksi ja ulkoapäin maalaamalla. Uunin valurautaisista luukuista poistettiin vanhat jälkikäteen tehdyt maalikerrokset, ja luukut öljyttiin.

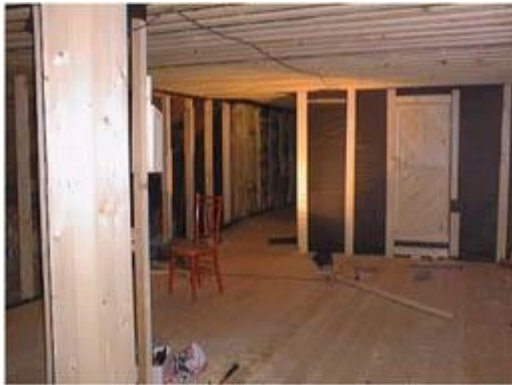
Ullakolle rakennettiin kokonaan kipsilevyllä verhoiltu varastuhuone Lepokodin eri säilytystarpeita varten

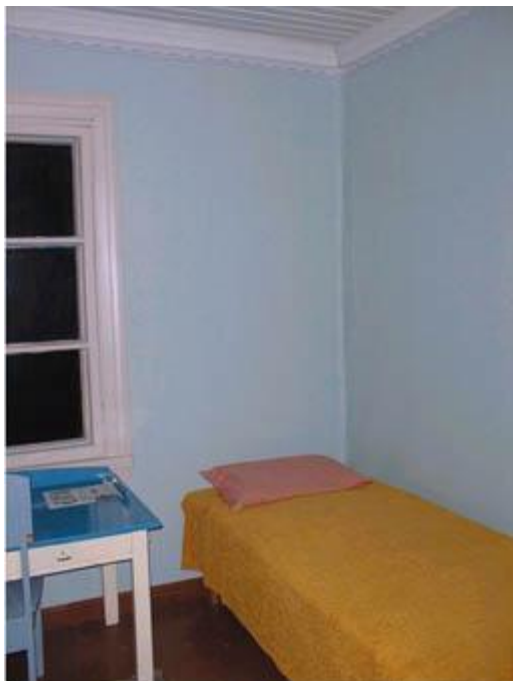
Huone 18 kunnostettuna, Pauliina Saarinen

Korjaustyöt tehtiin lahovaurioita myöten kuten huone 15, paitsi että tämän huoneen kattopaneelit uusittiin kokonaan. Syynä tähän oli että lahovaurioiden lisäksi paneelit oli käsitelty jossakin aikaisemmin suoritetussa korjaustyössä kittaamalla "helmipaneelien" urat osittain jopa umpeen, osa paneeleista oli myös hiottu liian raskaasti, jolloin uritukset yms. muodot olivat pahoin pyörityneet. Uusi panelointi tehtiin teettämällä sitä varten alkuperäistä paneelia malliltaan ja mitoitukseltaan vastaavaa puutavaraa sekä kiinnittämällä uudet paneelit myös alkuperäistä naulausta vastaavalla tavalla.

Pinkopahvitukset jouduttiin uusimaan., sillä ne olivat kosteusvaurioiden, repeämien tms, syiden johdosta todettu korjauskelvottomiksi.

Kalusteet entisöitiin kuten huoneessa 16. Värisävyksi valittiin aikaisemmin maalikerroksista esiin otettu vanha sävy.

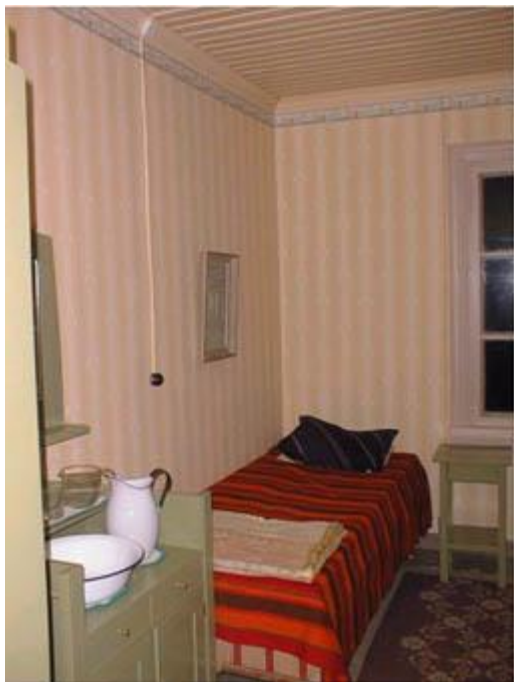
Huone 20 kunnostettuna (Pirjo Yli-Muilu, Pauliina Saarinen)

Korjaustyöt kuten huone 15. Huoneessa jouduttiin tekemään hirsikorjauksia enemmän kuin muissa huoneissa. Siksi myös pinkopahvit jouduttiin pahoin kosteusvaurioituneina uusimaan.

Tämänkin huoneen kalusteet on jo entisöity.

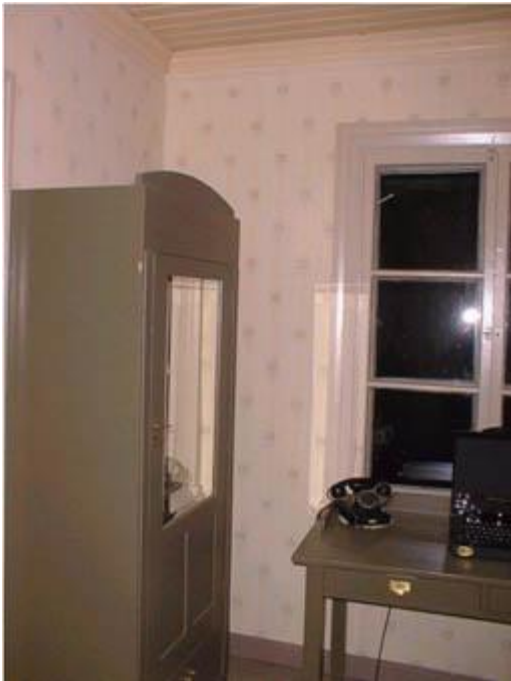
Huone 19 ja sen kalusteita kunnostettuna (Fazli Vedat). Huone on nimetty "Saarikosken huoneeksi"

Korjaustyöt kuten huone 15. Huoneen katossa oli n. 150x100 kokoinen alue. jossa paneelit jouduttiin uusimaan.

Pinkopahvitukset olivat myös tässä huoneessa pahoin vaurioituneet, siksi nekin uusittiin.

Myös kalusteet on jo entisöity, korjaustapa kuten muissa huoneissa.

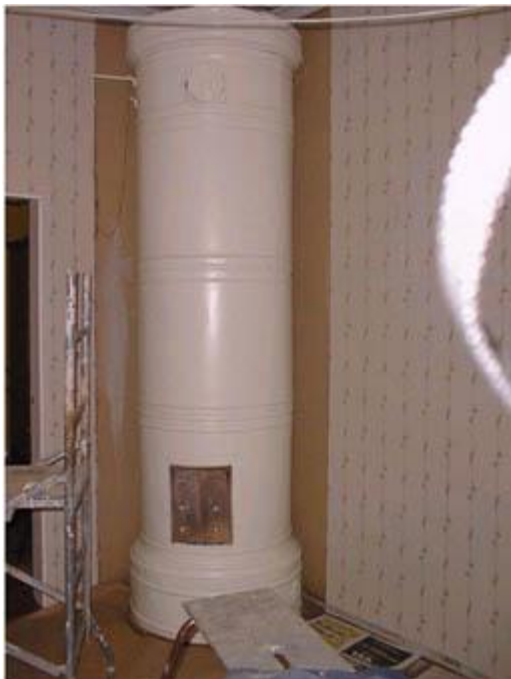
Huone 3 vielä hiukan keskeneräisenä. Maalaus- yms. kunnostustyöt tekivät Olavi Savolainen ja Veikko Jussila.

Mutta toisin kävi! Kesä 1998 oli todella sateinen, ja osittain keskeneräisten sadevesien ohjaustöiden vuoksi tämän huoneen puurakenteet pääsivät kostumaan.

Pinnat kuivattiin, ja seiniin asennettiin haltex-levyt osittain pieneksi lisälämmöneristykseksi (päätyhuone), ja osittain siksi, että huonetta käyttää työtilanaan **pianonsoitonopettaja Leena Marjamäki**, levyt toimivat siis myös ääneneristeenä.

Myös puupintojen maalikerrokset olivat niin hyvässä kunnossa, että pohjatyöt voitiin tehdä kevyemmin. Maalaustyöt tehtiin perinteisiä öljymaaleja käyttäen. Huone tapetoitiin lopuksi Leenan valitsemalla vanhan malliston mukaisella paperitapetilla.

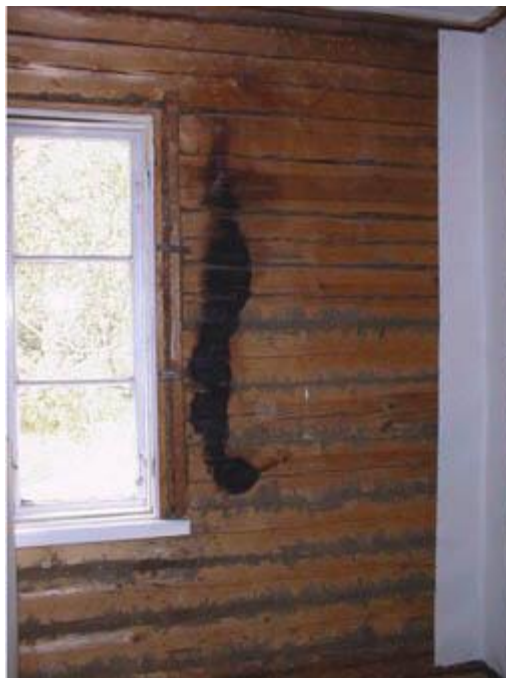
Huone 22: hirsiseinässä oleva tulipalon jälki vuosien takaa.

Korjaustyöt kuten em. huoneissa.

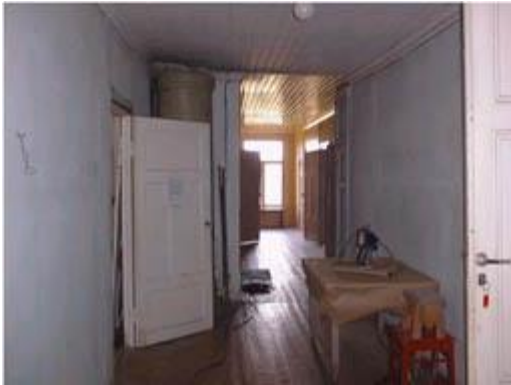
Käytävän kunnostamaton osa (kunnostus käynnissä maaliskuussa 1999)

Käytävän katon paneeleissa, etenkin savupiippujen kohdissa, oli laajoja lahovaurioita, mutta ne pystyttiin kuitenkin korjaamaan paikkaamalla.

Muutenkin korjaustyöt tehtiin kuten em. huoneissa.

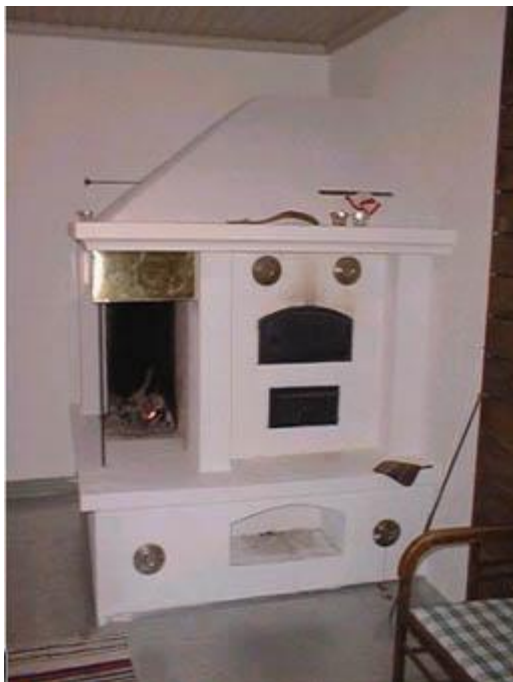
Saunarakennuksen uusi takka/ leivinuuni-yhdistelmä

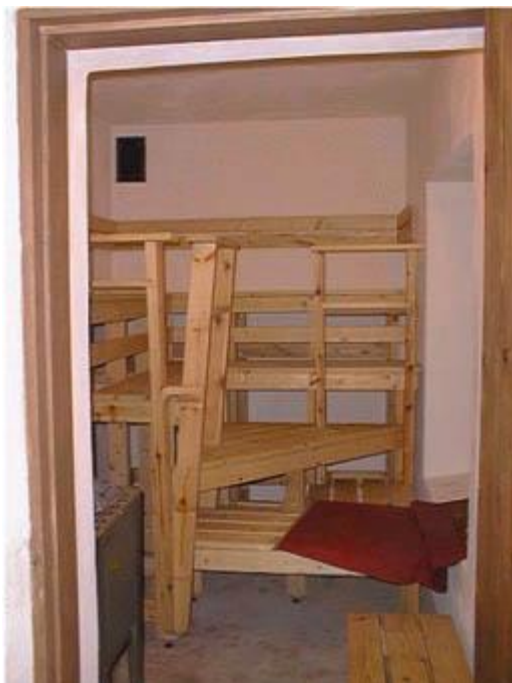
Löylyhuoneen lauteineen.

Vanhoista saunakirjoista ideoitu laudekokonaisuus (suunnittelija Riitta Kuronen) rakennettiin kokonaan uusi. Saunan kiukaana toimii väliaikaiseksi hankittu kiuas, uusi tehokkaampi kiuas hankittiin ja asennettiin myöhemmin 1998 syksyllä.
