Kangasalan Lepokoti henkii historiaa

KANGASALAN LEPOKODIN KUNNOSTUSVAIHEITA VUOSILTA 1993-2000

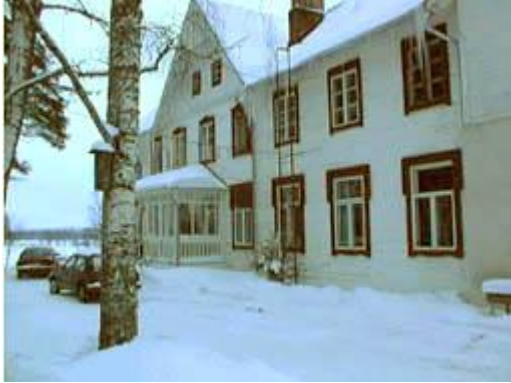
Kangasalan Lepokoti talvella 1999

Kangasalan Lepokodin kunnostustyöt aloitettiin ”virallisesti” ja tehokkaasti vuonna 1993 päärakennuksen vesikaton kunnostuksella. Vanha vesikaton huopakate oli päässyt vuosien saatossa pahasti ränsistymään, ja siitä oli aiheuttanut vesivuotojen muodossa osin pahojakin vaurioita etenkin rakennuksen toisen kerroksen huonetiloihin.

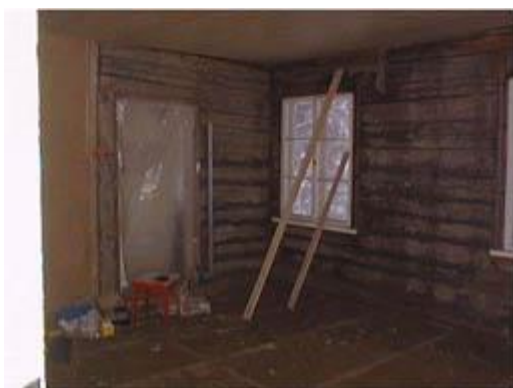
”Finnan huone” ennen pinkopahvien asennusta talvella 1999

Huoneen korjaustyöt tiedettiin jo ennen aloitusta tavallista suuremmiksi, sillä silmämääräisestikin arvioiden katon ja seinien vauriot olivat selvästi näkyvissä. Purkutöiden aikana ei onneksi yllätyksiä tullut, mutta laajuudessa ei tullut myöskään "kevennyksiä". Huoneen katon paneloinnit jouduttiin uusimaan, samoin hirsien lahovauriotkin tehtiin aikaisemmin todetussa laajuudessa.

Myös huoneen lattia jouduttiin kokonaan uusimaan. Seinät pinkopahvitettiin ja tapetointi tehtiin **Uulatuote Oy:n** lahjoittamilla tapeteilla. Huone 13 (Kyllin huone):

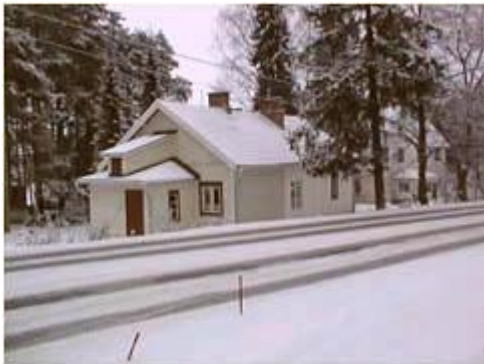
Työt aloitettiin saunarakennuksesta, joka oli jo suunnitteluvaiheessa todettu varsin huonokuntoiseksi. Kunnostustyöt aloitettiin tietenkin rakennuksen vesikatosta, joka purettiin tiilikatteen osalta kokonaan, jonka jälkeen tehtiin tarvittavat korjaukset alusrakenteille.

Lepokodin saunarakennus talvella 1999

Kattotiilet puhdistettiin huolellisesti yksitellen ja pinnoitettiin ennen takaisinasennusta. Kattotiilien alle asennettiin aluskate. Räystääslaudoitukset uusittiin kokonaan.

Samanaikaisesti kunnostettiin rakennuksen savupiiput, ja vesikaton kunnostustöiden valmistuttua voitiin hyvällä mielellä todeta rakennus tältä osin pelastetuksi.
